防災講演会「地域を守り抜く力！」2014.2.1

文化遺産防災  
平成23年台風12号による世界遺産の被害

立命館大学 総合科学技術研究機構 研究員 石田優子

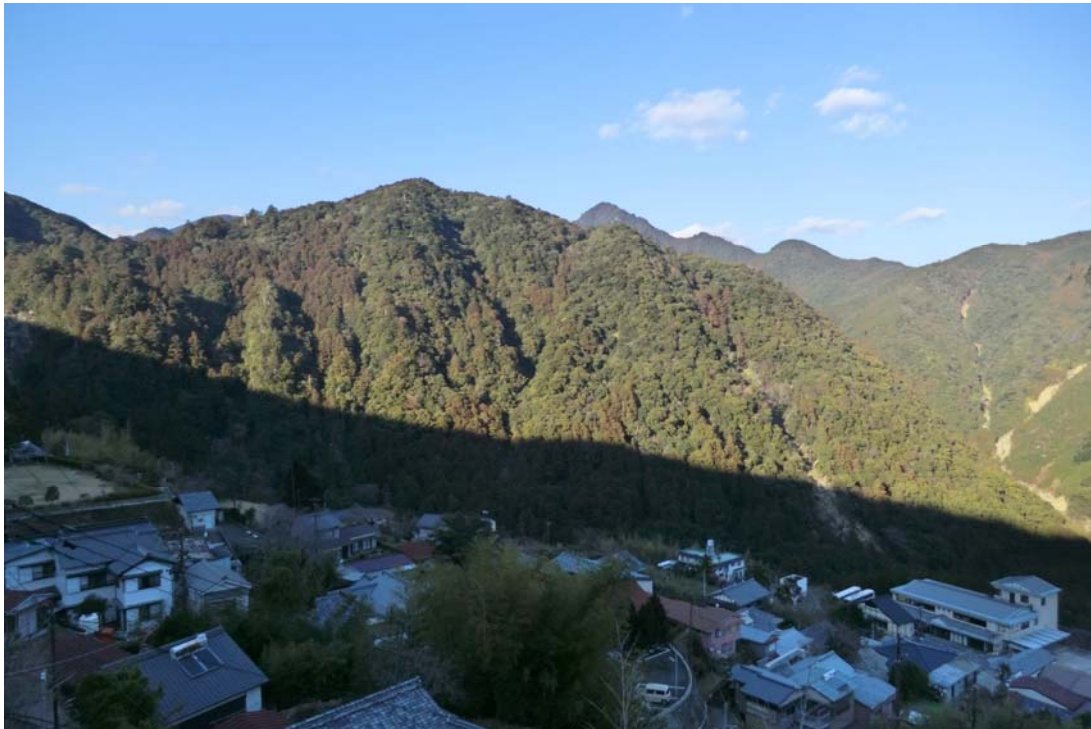
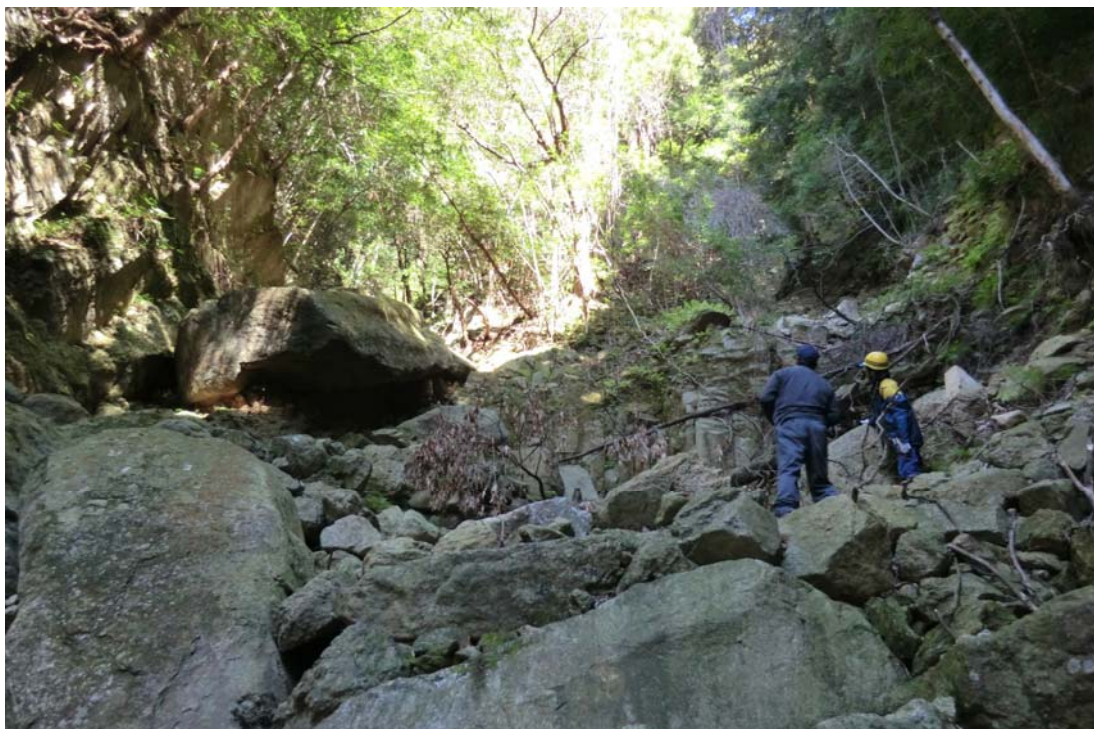
現地踏査(2014.1.22)

- ✓ 溪流沿いに堆積した土石や岩が、豪雨によって流されるタイプ。今後も発生する。
- ✓ 谷毎に、岩の大きさや土砂がち等、特徴がある。
- ✓ 上流には節理の卓越した基岩が露頭している。
- ✓ 地盤内でコアストーンに風化する間もなく、産出される。
- ✓ 谷沿いだけでなく、斜面にも崩壊の危険性あり。
- ✓ 源頭部に崩壊があるか、調査の必要がある。

- ✓ ハザードの存在が確認できた。
- ✓ どんなりスク(可能性、損失)があるのか、シナリオを立てる。
- ✓ 崩れて変わっていくのが自然な姿。人がどう共存するのかを考える。
- ✓ 損失を最小限にする方法を考える。
- ✓ 発生予測のための調査研究を推進する。
- ✓ 発生直前、発生中、発生直後、発生後の対処方法について検討する。

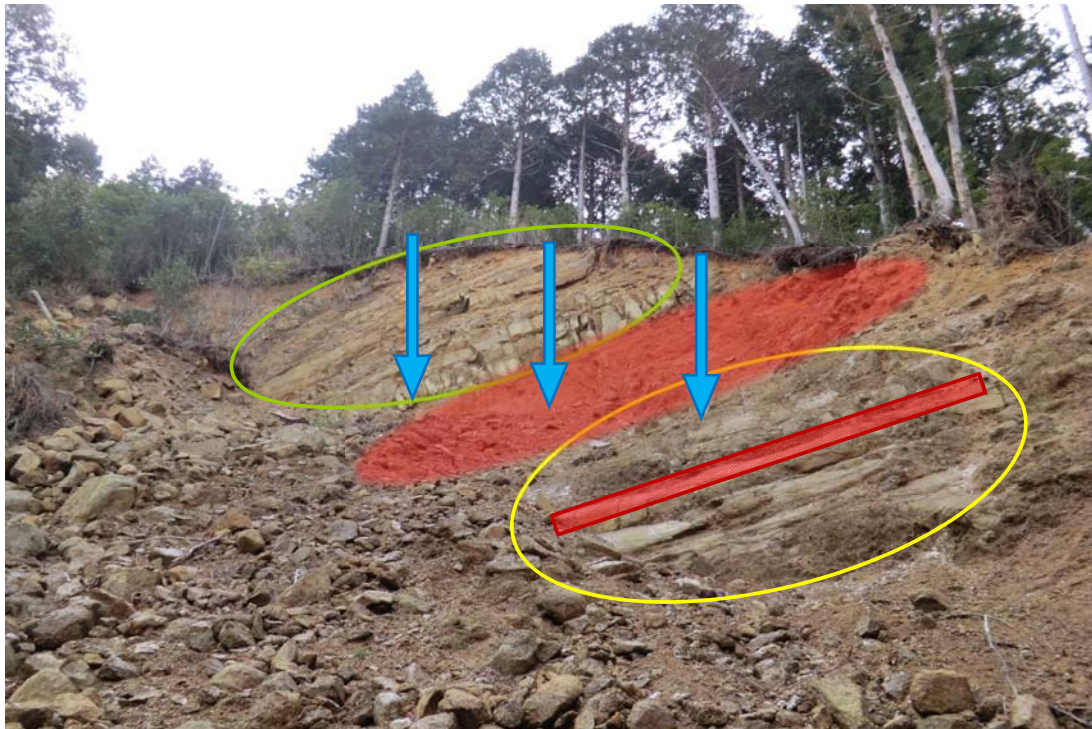
現地踏査(2014.1.21)

- ✓ 溪流沿いに堆積した崩積土や岩が、豪雨によって流される。今後も発生する。
- ✓ 溪流沿い斜面にも崩積土が堆積している。
- ✓ 節理の卓越した花崗斑岩に大量の雨水が浸透。
- ✓ 風化の進んだ箇所が存在する。
- ✓ 地中深くに亀裂の少ない流れ盤状の基岩。水の浸透を止め、地下水位が上昇した可能性がある。
- ✓ 滑落崖の風化が進行すると、富士見台のある林道へと崩壊が進んでいく恐れあり。

- ✓ハザードの存在が確認できた。
- ✓土石流のリスクについては、砂防堰堤の築造により、熊野那智大社への流入を防止。
- ✓吉野熊野国立公園内の尾根部の那智妙法山歩道および富士見台の保存のためには、源頭部の滑落崖の進行性崩壊を防止することが望ましい。

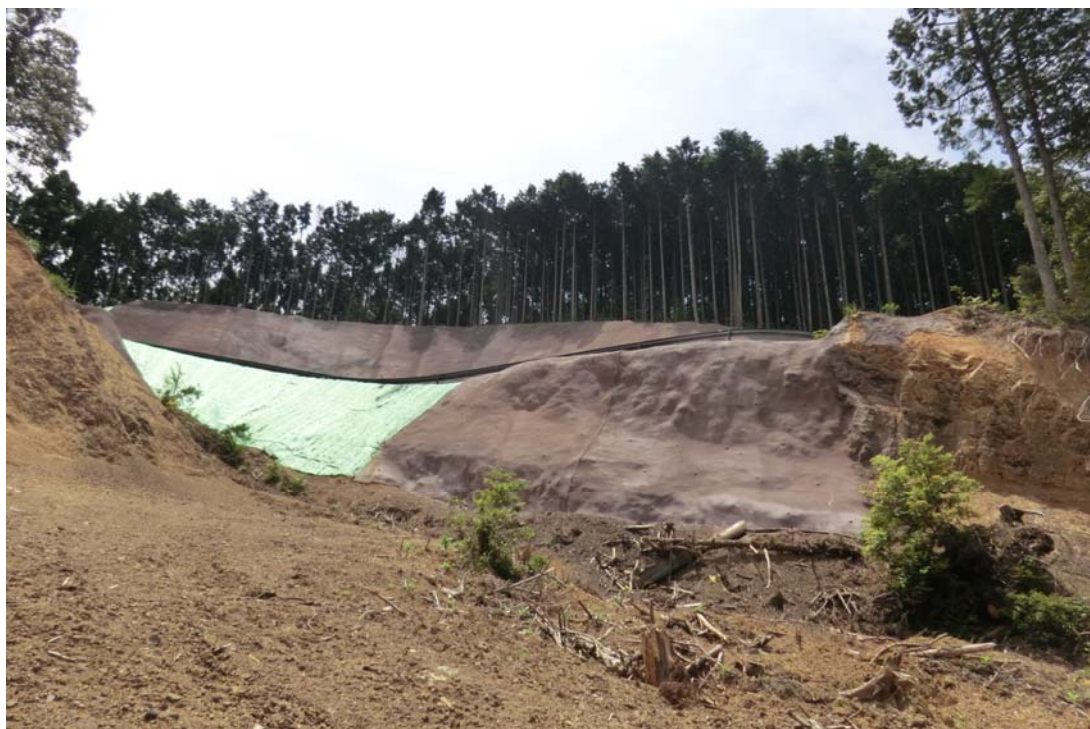
現地踏査(2013.7.15)

- ✓熊野層群での崩壊。
- ✓地形的特徴がある。(過去の変動。尾根合流部。集水地形。)
- ✓風化の進行が著しい。節理が顕著。
- ✓滑落崖中央付近に湧水跡。
- ✓亀裂が卓越した地盤に大量の雨水が浸透して崩壊。地形的特徴の影響を精査する必要あり。

- ✓阪本一神木間の生活道路である林道が、熊野古道に併走。モルタル吹付にて対処。
- ✓林道の災害復旧が急がれ、景観上の配慮に議論を尽くす時間がなかったのではないか。
- ✓滑落崖もモルタル吹付にて対処。
- ✓熊野古道の復旧は、基盤が10数メートル崩壊したこと、オリジナルの石畳が失われたことを考えると事実上不可能。
- ✓今後のために、災害発生時の対応を検討すべき。
